設計施工のポイント（増改築等の工夫）

応募者	設計者	施工者	築年数	構造	建方形式	竣工	工事期間	工事費	リフォーム内容
津曲工業(株)	津曲工業(株)	津曲工業(株)	37年	在来木造	一戸建	28年12月	約1.5ヶ月	1,587万円

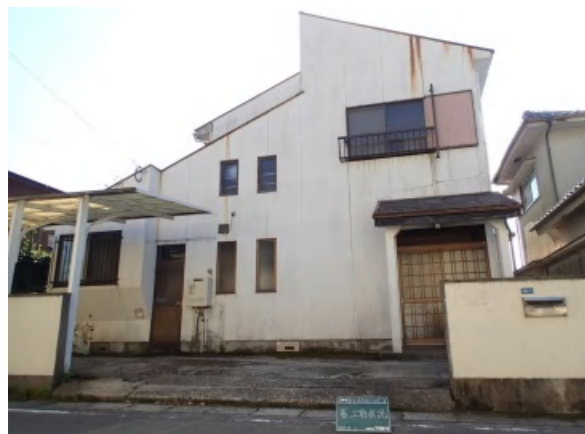
リフォーム前

←外周全体にふくれやクラック等の老朽、劣化がみられた。

↓筋かいが不足し、建物の強度が弱い。

↓床下への断熱がなされず。

【プランのポイント】  
 ・耐震診断を行ったところ建築基準法に満たなかった。壁量とバランスを考慮した耐力壁及び金物、土台、梁、柱等の新設や取替えと補強。特に腐朽・劣化が見られる箇所においては範囲や程度により局部的なはぎ木や根継ぎ、部材の交換・取替えによる低減要素の除去の対応も行った。さらに外壁を既存モルタル壁から金属サイディングに貼り替え、建物の軽量化を図った。これにより施工後、建築基準法を満たす建物となった。2階天井へ断熱材の敷込みと1階床下へ断熱材吹込み、外部サッシを全て取替え、高効率ガス給湯器と全ての照明をLED化を導入した省エネ改修を行いハイスペックな建物へ。  
 ・主に床は道板にプレーナーをかけた巾広のムク材(杉)。天井はラワン合板の化粧貼りを採用し、温かみのある雰囲気。玄関ホールは階段室の側壁を開口し、明かり窓の形状を変えることで圧迫感を解消。  
 ・道路に面した窓がストレスだった洗面脱衣室は、窓を小さくして外からの視線に配慮した。物干し部屋は勾配天井を撤去し、明るく開放的な空間に。壁は針葉樹合板仕上げ、造作の収納を備えた。上手く活用できていなかった和室は、アウトドア用品も楽々大容量の収納力をもつファミリークローへ。老朽下屋を撤去し、バルコニーをFRP防水施工により新設。移設により桜島の眺望も楽しめるようにした。

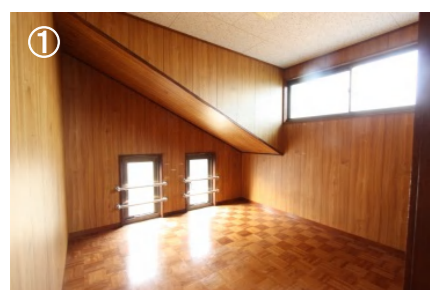
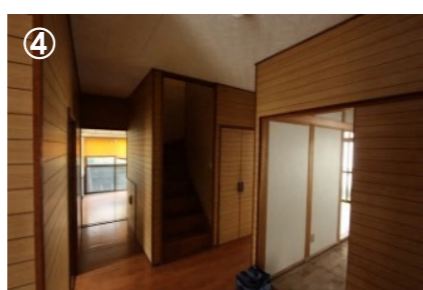
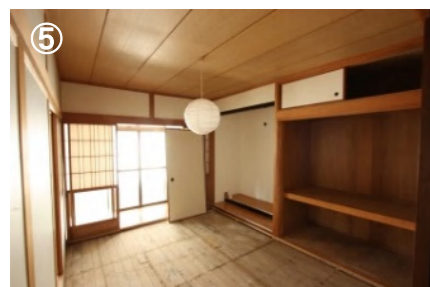
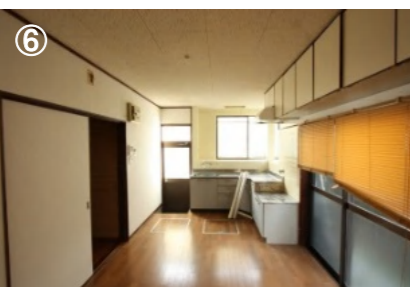
- ①物置部屋：勾配天井による圧迫感。
- ②2Fトイレ：狭い空間に複数の器具がバラバラに配置されているため落ち着かない。
- ③洗面脱衣室：窓が道路に面しプライバシーが守られない。
- ④玄関ホール：暗く圧迫感を感じる。
- ⑤和室・縁側：上手く活用されていない。
- ⑥キッチン：動線が長く使い勝手が悪い。

- ①物干し部屋：明るく開放的な物干し部屋へ。
- ②2Fトイレ：奥行を感じられる配色に照明の配置も工夫し落ち着く空間に。
- ③洗面脱衣室：窓の形状と位置を変え外からの視線に配慮。広々とした洗面カウンターを造作。
- ④玄関ホール：圧迫感を解消。
- ⑤ファミリークロー：大容量収納。
- ⑥キッチン：動線を考えあえてミニマムにし、使い勝手の良さを向上。
