設計施工のポイント（増改築等の工夫）

応募者	設計者	施工者	築年数	構造	建方形式	竣工	工事期間	工事費	リフォーム内容
津曲工業(株)	津曲工業(株)	津曲工業(株)	37年	在来木造	一戸建	28年12月	約1.5ヶ月	1,587万円

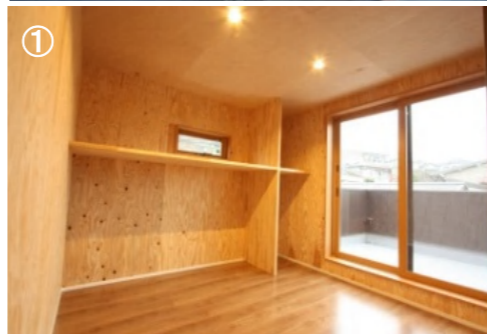
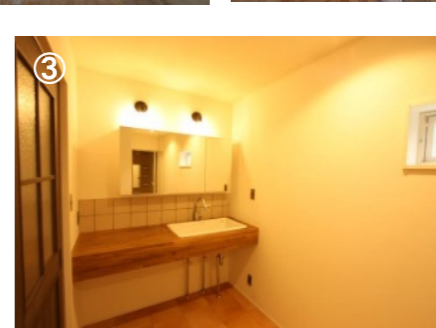
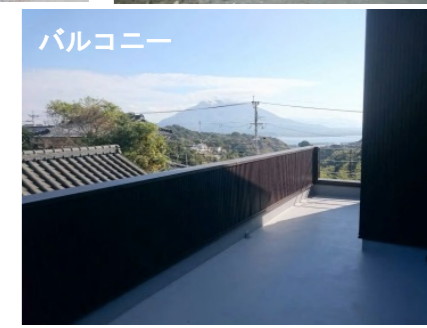
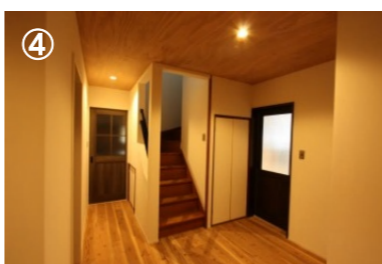
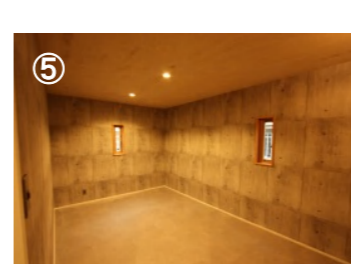
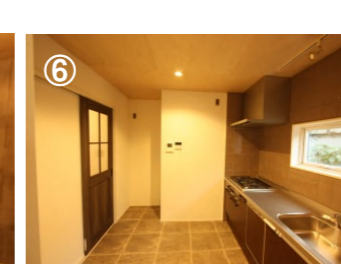
- ①物置部屋：勾配天井による圧迫感。
- ②2Fトイレ：狭い空間に複数の器具がバラバラに配置されているため落ち着かない。
- ③洗面脱衣室：窓が道路に面しプライバシーが守られない。
- ④玄関ホール：暗く圧迫感を感じる。
- ⑤和室・縁側：上手く活用されていない。
- ⑥キッチン：動線が長く使い勝手が悪い。

- ①物干し部屋：明るく開放的な物干し部屋へ。
- ②2Fトイレ：奥行を感じられる配色に照明の配置も工夫し落ち着く空間に。
- ③洗面脱衣室：窓の形状と位置を変え外からの視線に配慮。広々とした洗面カウンターを造作。
- ④玄関ホール：圧迫感を解消。
- ⑤ファミリークロー：大容量収納。
- ⑥キッチン：動線を考えあえてミニマムにし、使い勝手の良さを向上。
